**GEOTECHNIK  
GEOTHERMIE  
HYDROGEOLOGIE  
BOHRTECHNIK  
ALTLASTEN  
ABBRUCHPLANUNG**

**Betreff: BV Neubau Sozialtherapeutisches Wohnen, Flurstück 1696/1, 75417  
Mühlacker**  
**Hier: Auswertung von Luftbildern bezüglich  
Kampfmittelbelastung durch Bombardierungen**

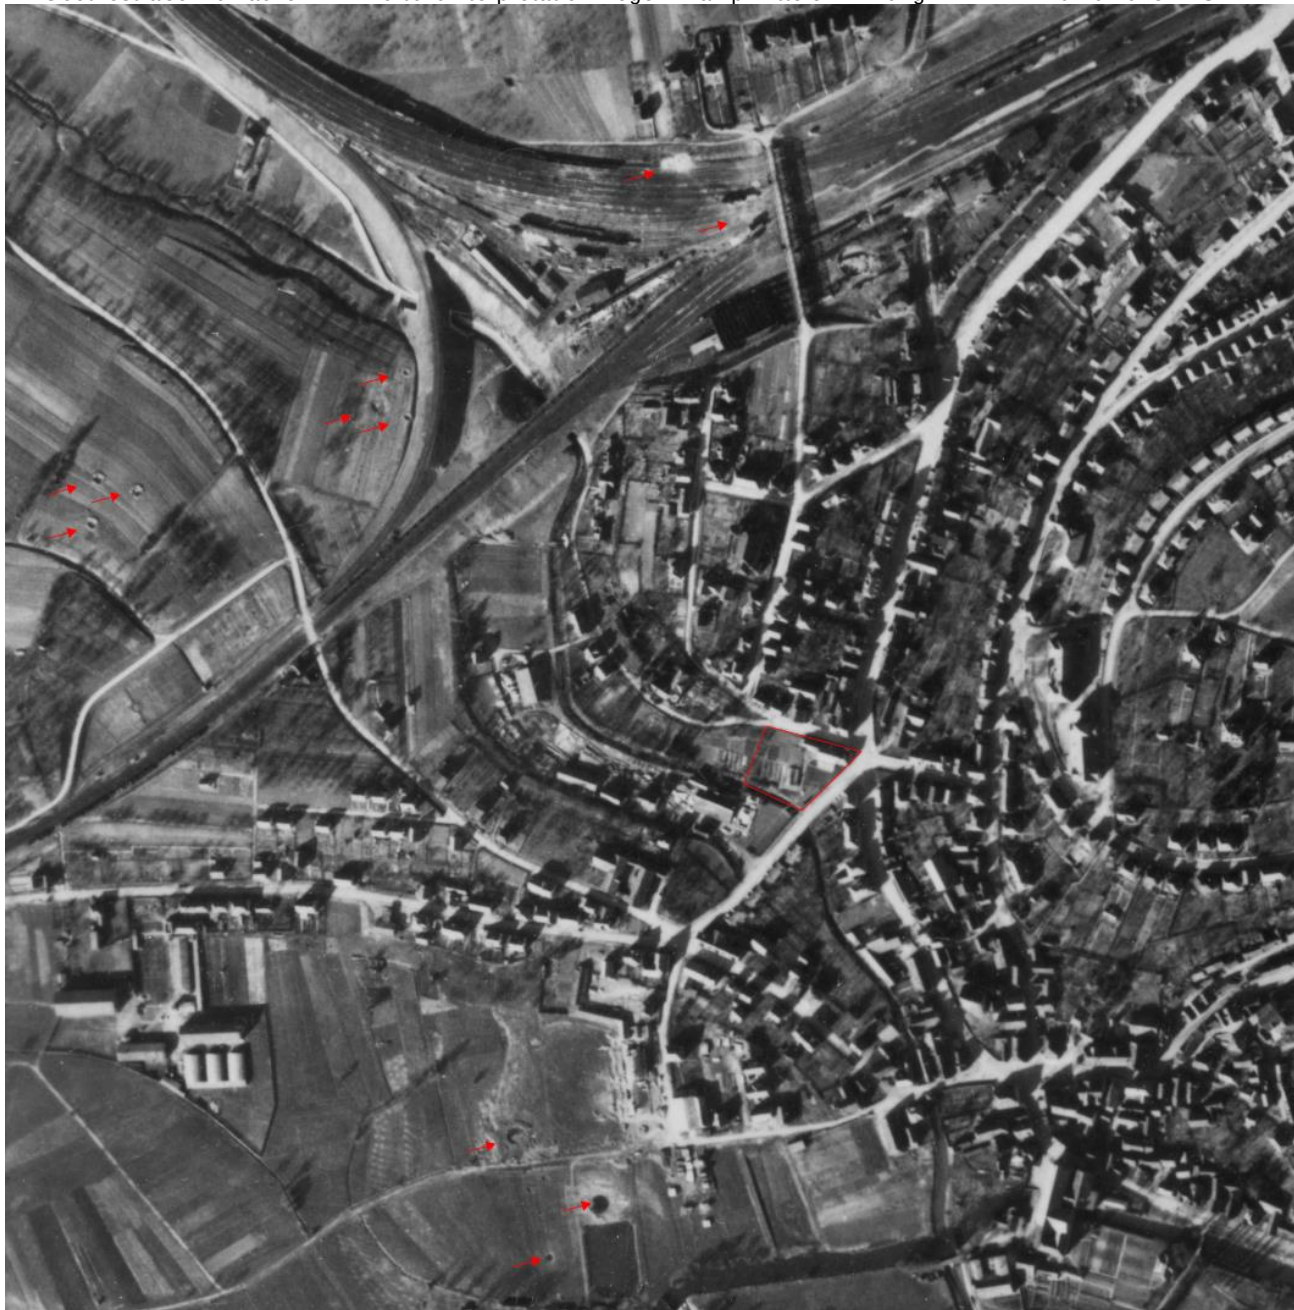
**Anlage 1    Luftbild einer Befliegung 1945 – Luftbildausschnitt  
(15.03.1945, Bildnummer 907273162)**

Der Ausschnitt zeigt die Fläche des Bauvorhabens rot markiert sowie mit Pfeilen markierte Wirkungstreffer / Bombenrichter. Im Radius von 250 Metern sind keine Kampfmittleinwirkungen sichtbar. Es sind nicht alle sichtbaren Wirkungstreffer markiert.
